PINTURAS PARA INTERVENÇÕES NO PATRIMÔNIO EDIFICADO COM REBOCOS DE CAL

CASALINHO, PAULA MARTINS ALMEIDA¹; PERES, ROSILENA MARTINS²

¹PROGRAU - UFPEL - paula.malc@gmail.com

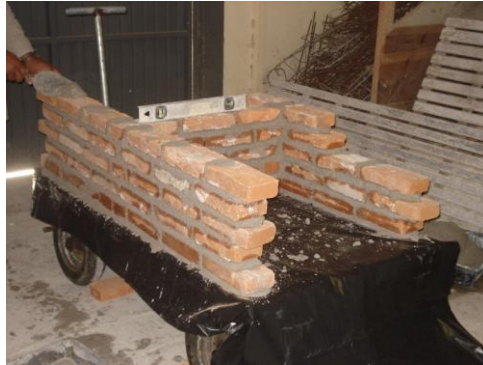
Para a realização dos testes, foi erguida uma parede de alvenaria com tijolos maciços, assentada com uma argamassa no traço 1:3 em volume, de cal hidráulica e areia média. Buscando a solidez do protótipo e também para obter um melhor aproveitamento do espaço para a aplicação das amostras, a forma escolhida foi de “H”, medindo 0,90m x 1,20m x 1,00m, respectivamente de largura x comprimento x altura. Abaixo, a Figura 1 demonstra a construção deste protótipo.

Figura 1 - Imagem da construção da alvenaria com tijolo maciço, areia e cal hidráulica para a realização dos testes.
Fonte: autora, 2011

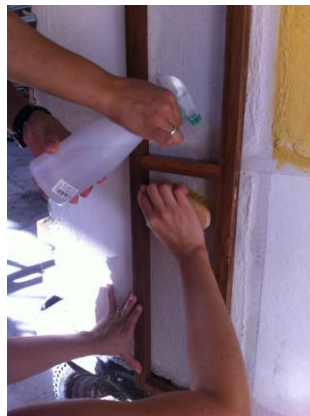
- Resistência à abrasão, adaptado da norma ASTM D2486
Este teste teve a finalidade de comparar as diferentes reações dos revestimentos ao teste de abrasão.
Primeiramente, a parede foi umedecida com o auxílio do borrifador de água. Encaixou-se um gabarito de madeira na parede de alvenaria, localizando-o sobre as áreas do protótipo a serem testadas. Após a fixação do equipamento, escovou-se a parede verticalmente totalizando 50 vezes o movimento de subir e descer. Utilizou-se sempre o borrifador de água mantendo a base úmida, facilitando o desgaste pela retirada dos materiais soltos. A seguir, a Figura 2 ilustra a aplicação do teste no protótipo de alvenaria.

Figura 2 - Visualização da aplicação do teste.
Fonte: autora, 2012

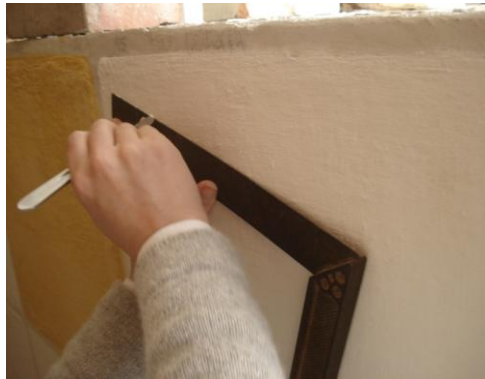
- Resistência de aderência, adaptado da norma a ASTM D3359
O objetivo da realização deste ensaio foi o de verificar o grau de descolamento da tinta a base de cal e silicato na superfície rebocada com argamassa de cal.
Este teste foi adaptado da norma ASTM D3359. Decidiu-se pela adaptação devido à dificuldade de conseguir os exatos materiais indicados na norma. As imagens abaixo (Figura 3 e Figura 4) auxiliam na visualização do teste.

Figura 3 - Corte da camada com o uso de um bisturi. Fonte: autora, 2012

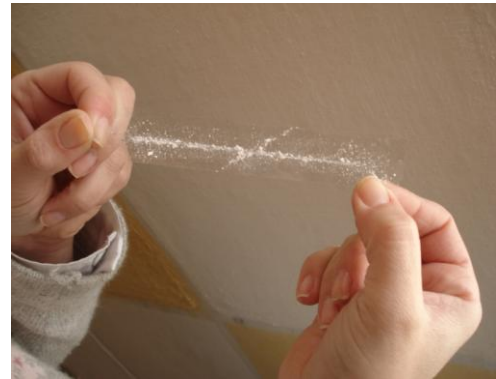
Figura 4 – Retirada da fita adesiva com o descolamento da tinta. Fonte: autora, 2012
