# AVALIAÇÃO DAS CONDIÇÕES MICROCLIMÁTICAS E DA FORMAÇÃO DE BOLOR NA SALA DE EXPOSIÇÕES INAH D'ÁVILA COSTA EM PELOTAS - RS

**FERNANDA LAMEGO GUERRA<sup>1</sup>; ROSILENA MARTINS PERES<sup>2</sup>**

<sup>1</sup>Programa de Pós-graduação em Arquitetura e Urbanismo da Universidade Federal de Pelotas-  
flamg29@yahoo.com.br

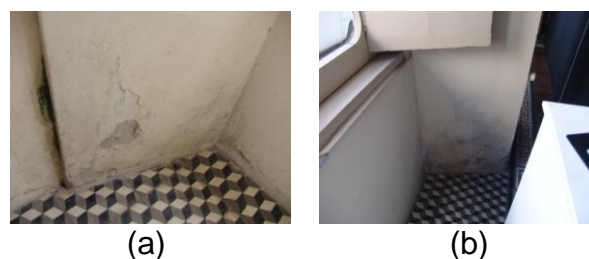
O ambiente em estudo apresenta problemas relacionados ao bolor em toda a extensão da parede próxima ao piso, logo atrás dos painéis dispostos para a exposição das obras de arte (Figura 2).

Figura 2 – (a) e (b)Ocorrência de bolor

O bolor presente na superfície dos materiais das edificações é causado por agentes microbiológicos denominados fungos filamentosos. Estes são microrganismos aeróbios, decompositores e os primeiros a quebrar a matéria orgânica. São organismos que necessitam obrigatoriamente de compostos orgânicos como fonte de alimento. Caracterizam-se como saprófitas, pois alimentam-se de matéria orgânica em decomposição. Sua reprodução ocorre através de estruturas microscópicas denominadas de esporos.

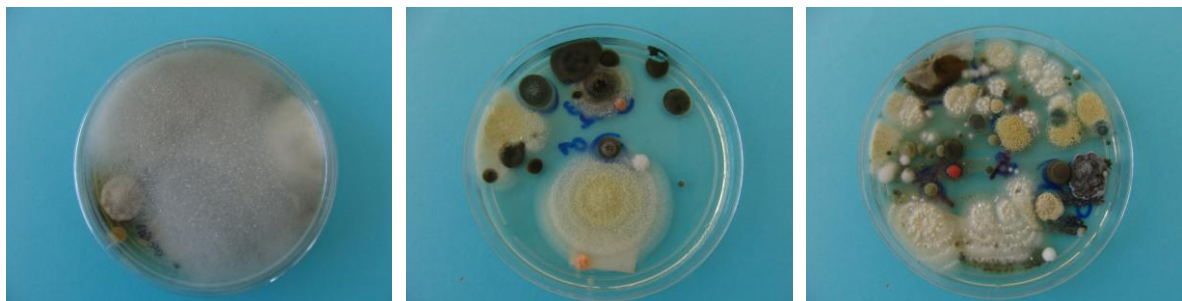
A Figura 3 mostra o crescimento das unidades formadoras de colônia a partir de material coletado *in loco*. As lâminas confeccionadas a partir deste material revelaram a presença de fungos dos gêneros *Aspergillus*, *Cladosporium*, *Fusarium*, *Paecilomyces*, *Penicillium*, *Rhizopus* e *Trichoderma*.

Figura 3 – Crescimento das unidades formadoras de colônia de fungos causadores do bolor
